Fragebogen zur Erkennung von Asbestzementrohren

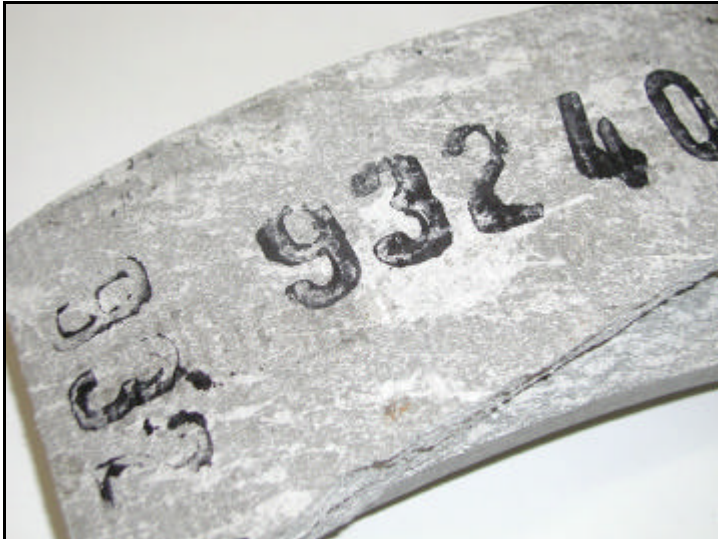
Abbildung.1: Farbe und Oberfläche eines Asbestzementrohrbruchstückes

Die Oberfläche von Asbestzementrohren ist stumpf und matt absorbierend. Eine glänzende oder spiegelnde Rohrwand weist auf andere Materialien wie Guss oder Steinzeug hin.

Die typischen Farben für Asbest- bzw. Faserzementrohre sind grau und schwarz. Unsanierete Rohre ohne Rohrschutz sind grau mit einer feinen und sehr glatten Zementmörtelstruktur. Der für Asbestzementrohre eingesetzte Rohrschutz ist üblicherweise schwarz oder grau. In seltenen Fällen wurde von der Firma Eternit ein roter Rohrschutz eingesetzt. Es liegt die Vermutung nahe, dass auch die anderen Hersteller farbigen Rohrschutz verwendet haben.
